RAPPORT

# Termisk rensning af bygningsdele til genbrug

*Genbrug af byggematerialer*

2019-02-15

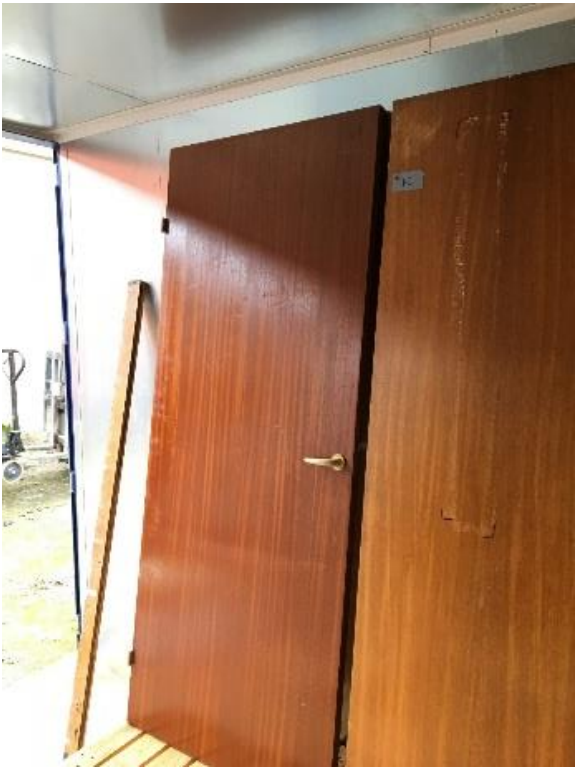
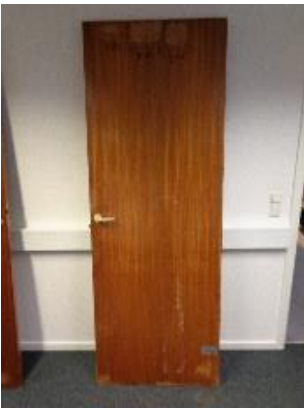
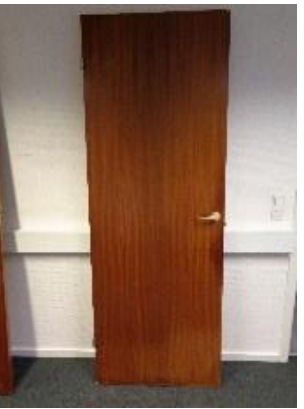
Dørene, som er lette indvendige døre med finere, viser forskelligt omfang af skader efter opvarmningen. Der er synlige revner i dørene langs samlingerne mellem for og bagside. En af de 4 sider er kraftig misfarvet og mat. Det vurderes at de lette indvendige finerdøre er uegnede til behandling med termisk stripning.

Dør 2 er misfarvet på den ene side

Finerdørene er væsentlig misfarvede og skadet med synlige revner.

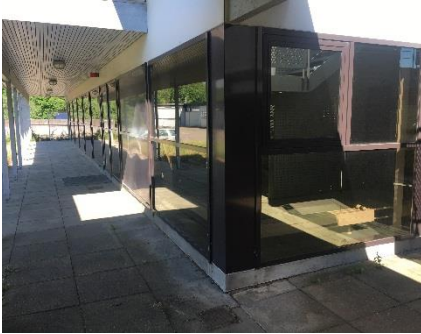
Udvendig grå fuge omkring vinduesparti i bygning fra 1997.	<b>PCB: 0,62 mg/kg</b>

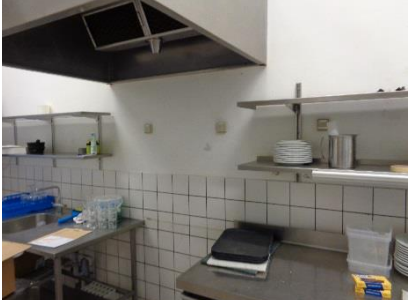
Hvid plastmaling i industrikøkken. Bygning fra 1998.	<b>PCB: 0,43 mg/kg</b>
